## Emir Sultan'ı Tanınmaz Hale Getirdiler

Abdulkadir Hazman

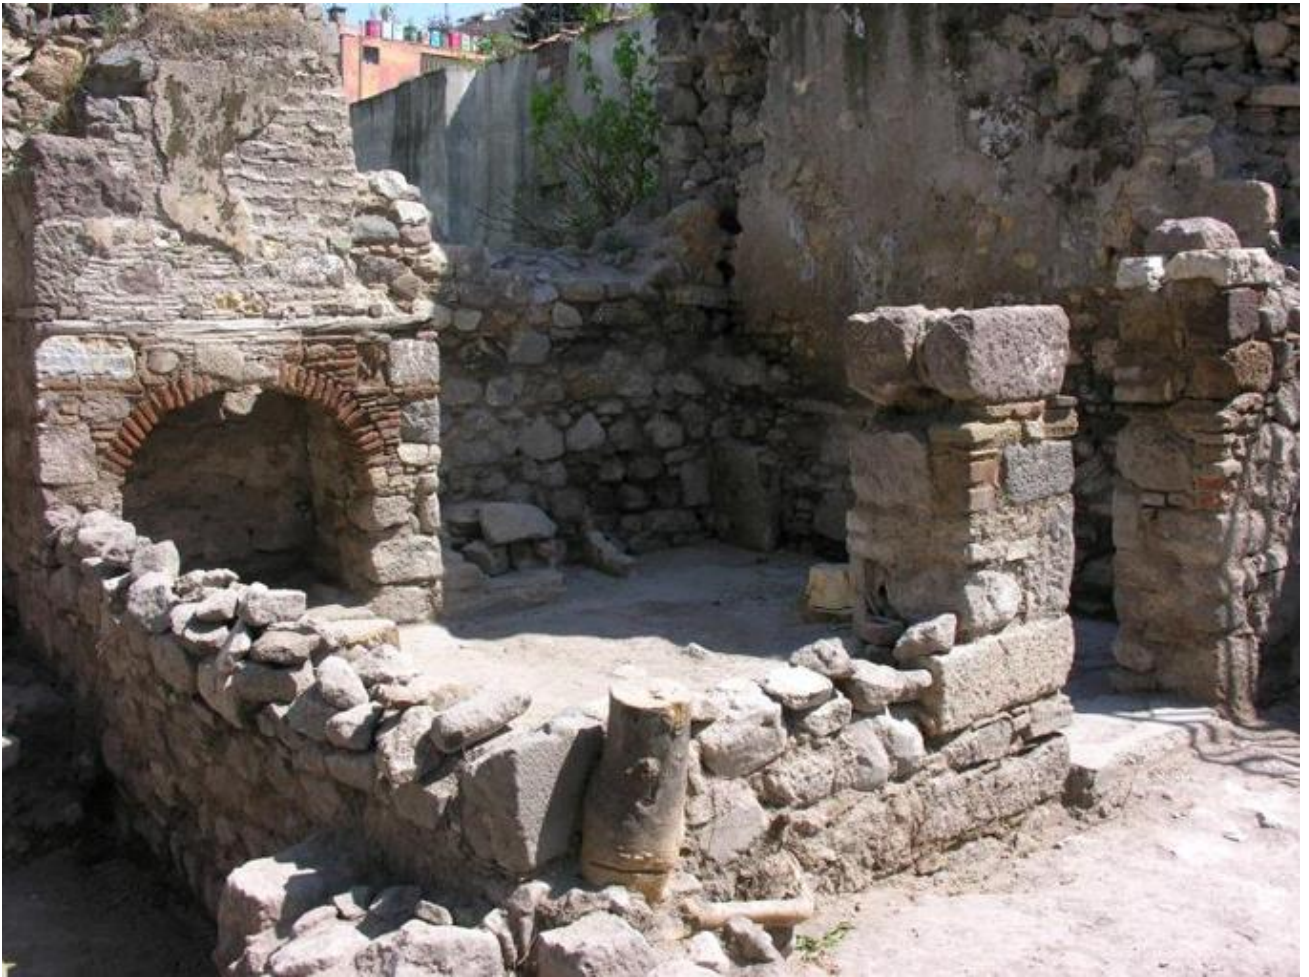
Kazı raporları dikkate alınmadan yapılan restorasyonda Zaviyesinin içinde bulunan Hamam, Su deposu ve Ateş ocağının önündeki kesme taştan yapılmış zemin döşemeleri ve hamamın kuzey bölümü yok edilerek, oraya bir adet bekçi kulübesi yerleştirilmiş ve ne amaçla yapıldığı belli olmayan doğu yönüne de bir duvar yapılmış ayrıca kulübenin çevresi traverten kaplanarak tarihi olgu yok edilerek, tarihi hamamın yerine hamama benzemeyen sıvalı- boyalı modern bir bina yapılmış, bir çatı ile su deposu, soyunmalık ve sıcaklık kubbesi örtülerek hamam garip bir şekilde gizlenmiştir. Ya hamam denilen binanın çatısındaki alaturka kiremit ve saçağa ne demeli, Türk hamam mimarisinde hiçbir dönemde görülmeyen bu uydurma çatı modeli tarihe yapılmış saygısızlıktan başka nedir.

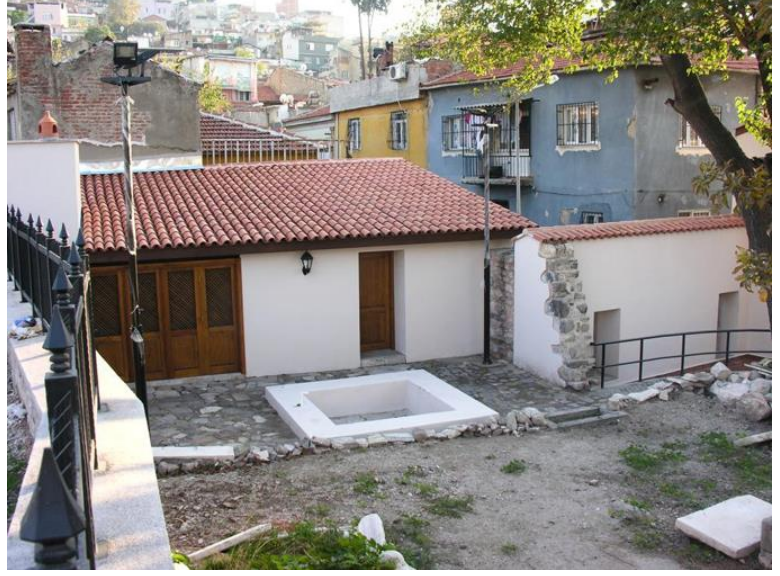
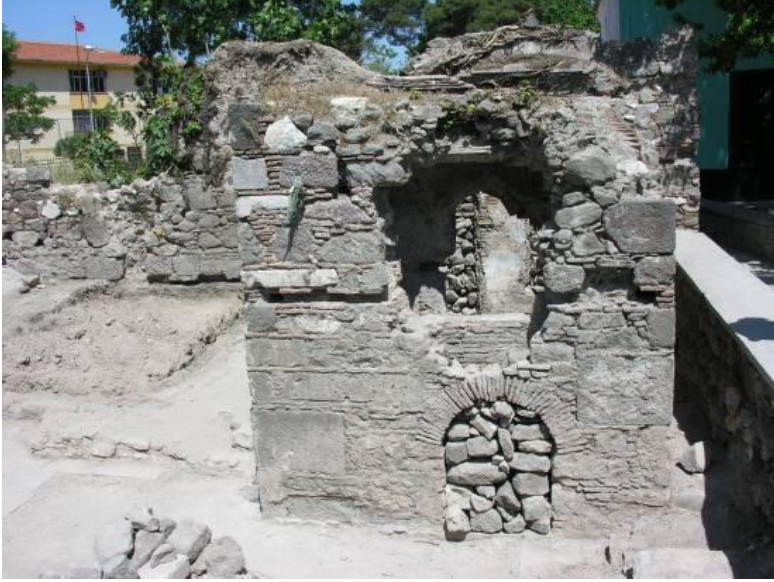
Türbenin güneyinde yer alan iki bölümden oluşan Aşevi tamamen yıkılarak, yeni bir bina yapılmış, kazı sırasında ortaya çıkarılan duvarlar, ocak bölümü ve eyvan yıkılarak gelecek kuşaklara aktarabileceğimiz hiçbir şey kalmamıştır. Aşevinin kuzeyinde bulunan tarihi taş havuzun yerine sıvalı- boyalı bir havuz yapılarak, adeta tarihle dağla geçilmiştir.

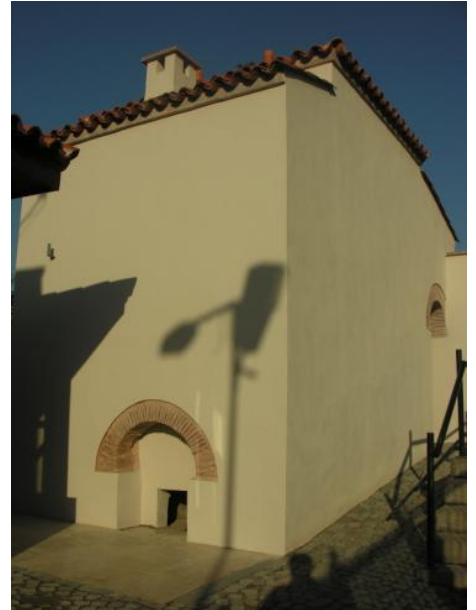
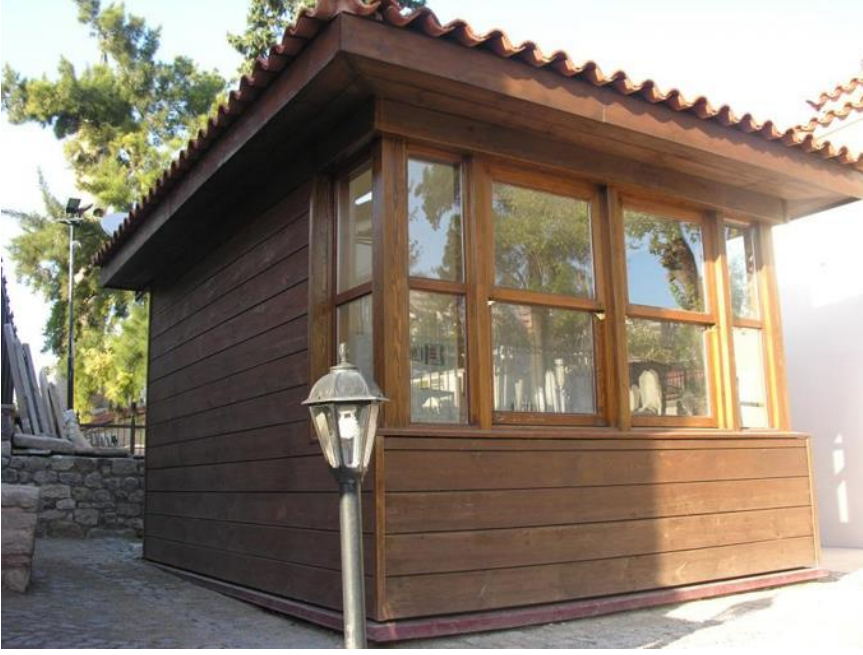
Hazirenin içinde bulunan Mescit ve Misafirhane yenileme adı altında modern binalar yapılarak tarihin bütün izleri silinmiş, kazı sırasında bulunan iki adet 80cm çapındaki küpler yok edilmiş ve zaviyeye ait kiler de nedense buharlaşıp yok olmuştur. Müteahhit kafasına göre tarihi gerçeklerle uyuşmayan çatı ve sundurmalar inşa etmiş, yer döşeme tahtaları şimdiden kabarmış, tarihte eşi benzeri olmayan malzemeler ile kadınlara ayrılan bölüme uydurma kafesler kondurmuştur.

Emir Sultanın türbesinin bulunduğu yapıdaki kuzey ve batı duvarlarındaki tarihi pencereler kapatılarak, türbenin duvarları garip bir şekilde sıvanmış ve boyanmıştır. Tarihi Emir Sultanın yerine modern bir türbe ve haziresi yapılarak Emir Sultan'ı tanınmaz hale getirilerek tam anlamıyla KAR uğruna kaş yapayım derken, göz çıkarılmıştır.

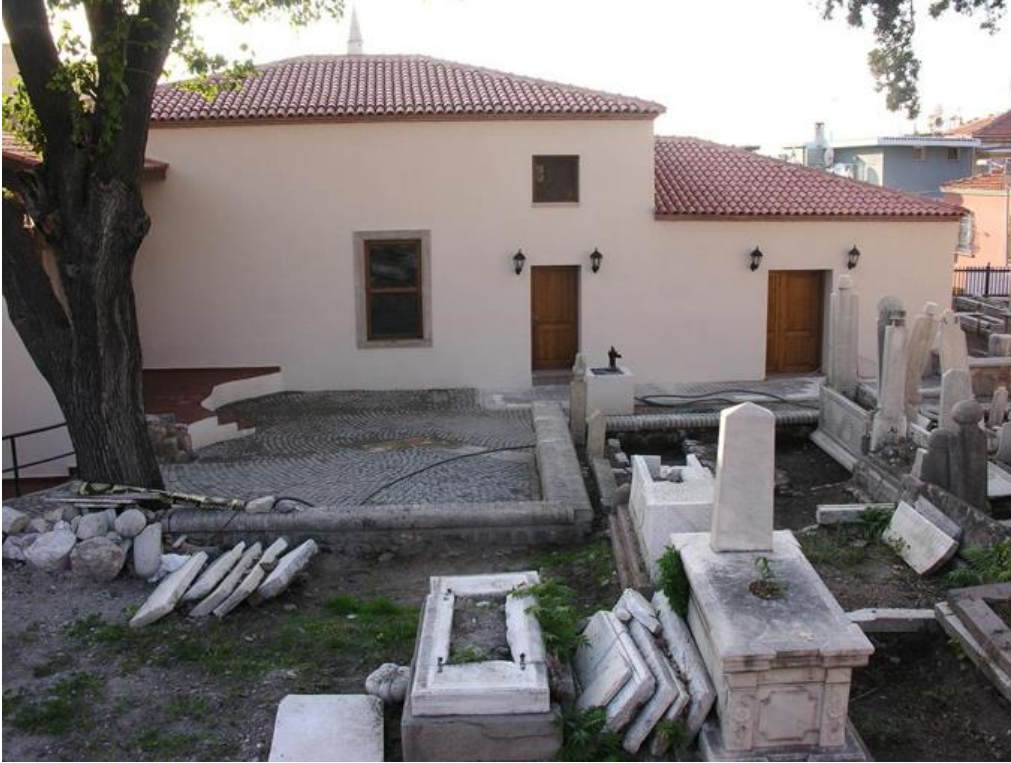
Haziirede bulunan mezar taşları tarihe ışık tutan en önemli belgeler niteliğinde olmasına rağmen bir çoğu bu restorasyon sırasında kırılmış ve sağa- sola atılmış durumdadır.
